## 様邸 住宅 外壁塗り替え工事のご報告①

この度は、住宅の外壁塗り替え工事をご依頼いただき、誠にありがとうございました。お陰様で、工事も無事に完了いたしました。今回の工事内容のご報告をいたします。

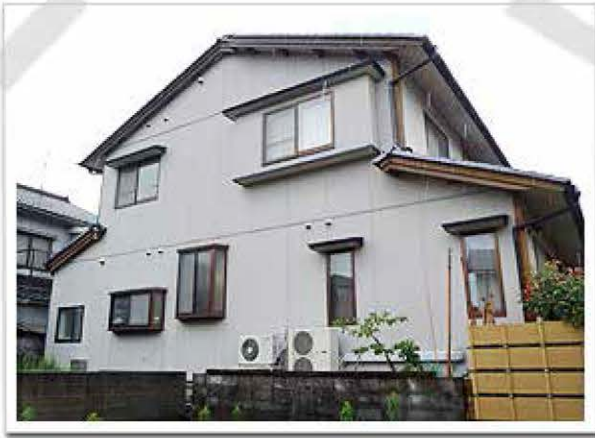
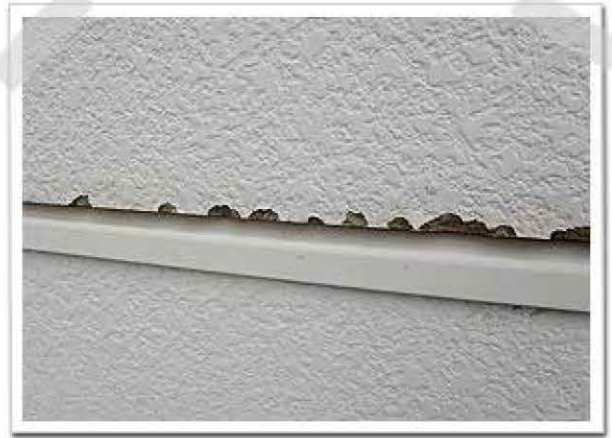
外壁は全体的に、きれいな状態を保っていました。ツヤはあまりなかったので、防水効果は切れてきている模様。

一番風雪にさらされている、西側の外壁に欠けがある状態でした。この箇所が一番傷んでいる部分でした。欠けが小さめなので、補修できる範囲です。

外壁西面の欠けている部分に、フィラー（乾燥すると硬くなるセメントカチオン系の補給材）処理を行いました。

フィラー処理した結果、完璧に元通りとはいきませんが、ほとんど目立たなくすることができました。

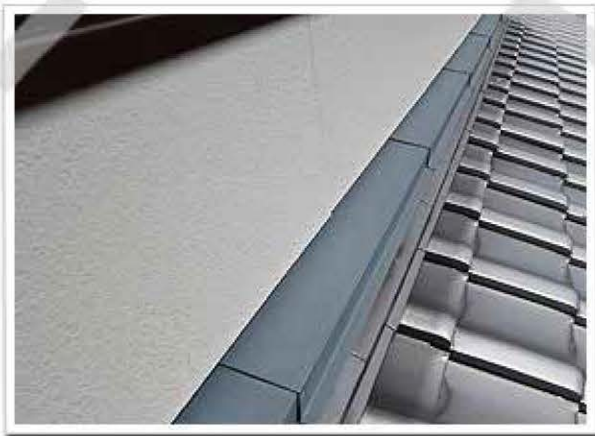
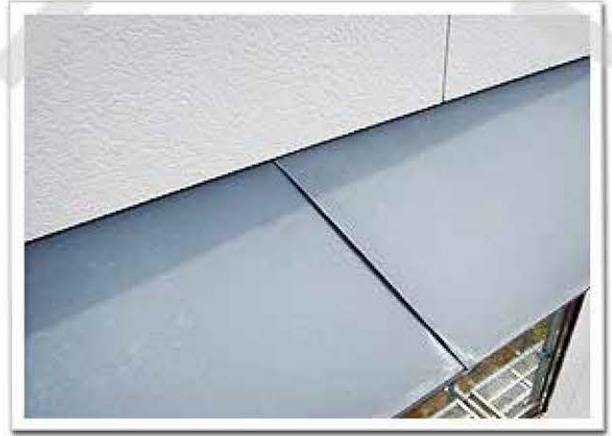
水切りや庇（ひさし）などのトタン部分は、色がはげてツヤのない状態でした。特に目立ったサビや傷みもありませんでしたので、塗り替えをすれば仕上がりも美しくなりますし、まだまだ持ちます。

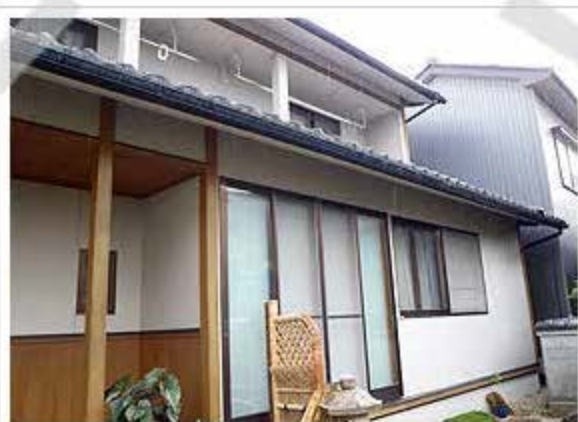
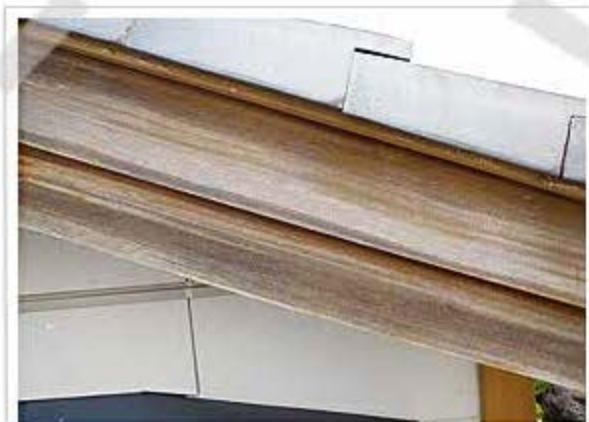
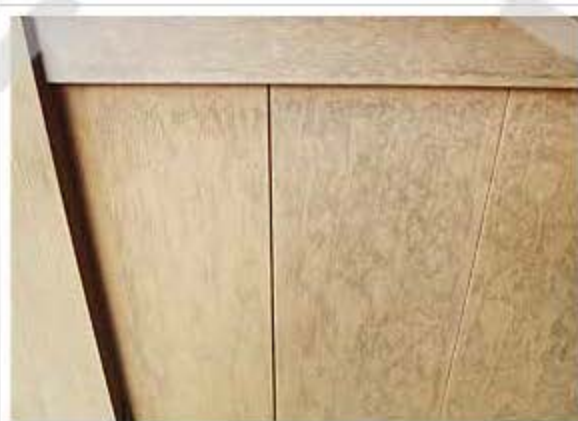
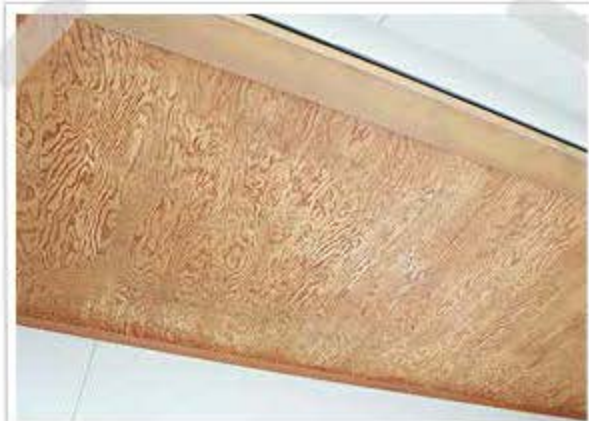
玄関廻りの柱や腰板や天井、破風など木の部分は、シミやカビなどで汚れている状態でした。木自体に傷みはありませんので、汚れを落とし、カビや腐食から守る木材保護塗料を塗装すれば、見た目も美しく、耐久性も問題なく仕上がります。

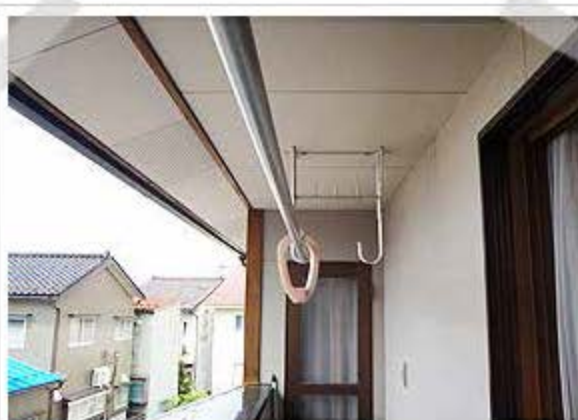
## 塗り替え前の状況 ～ ベランダの天井・軒裏

ベランダの天井や軒裏（飛び出した屋根の裏側）には、特に目立った汚れや傷みはありませんでした。

色がくすんできていますが、塗り替えすれば新品同様にきれいになります。

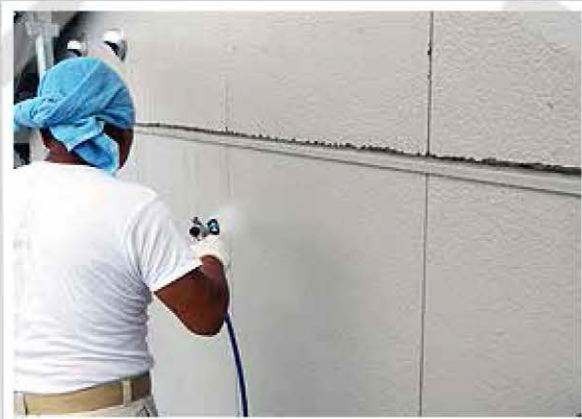
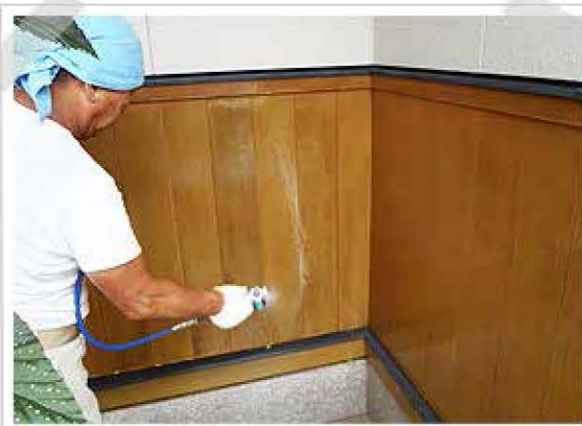
## 外壁洗浄

まず最初に外壁の洗浄をしております。外壁を傷めない特殊な洗浄機を使用しております。あまり長時間洗浄すると、内部に水が入りますので、手早く汚れを洗い流しました。

木の腰板も長時間洗浄しますと水が染みこみ、ひよりますのでサッと洗浄しました。

網戸も傷めず洗浄できますので、洗浄しておきました。

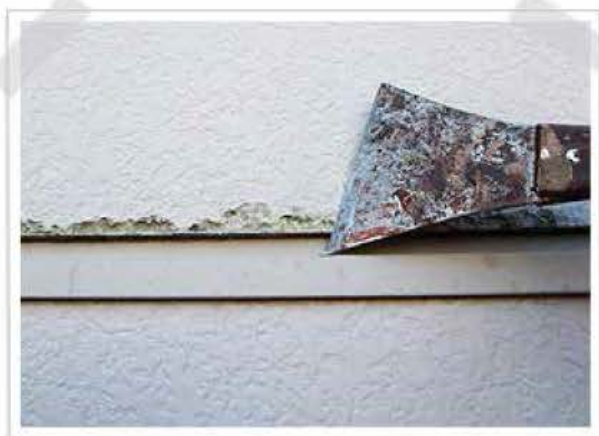
次に外壁の取れかった部分を、写真の皮すきというヘラで削り落としました。

取れかかった部分を残しておくと、塗り替え後に取れてしまう可能性があります。

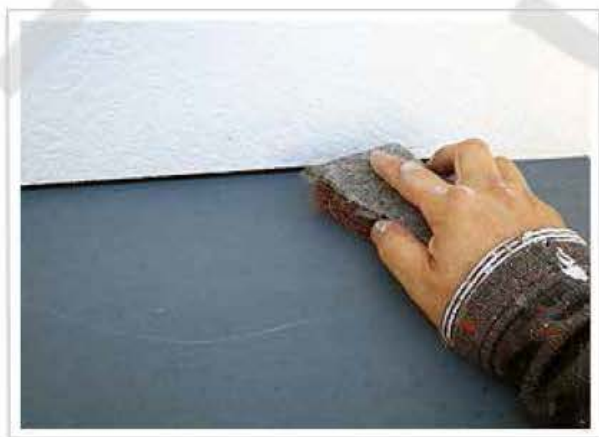
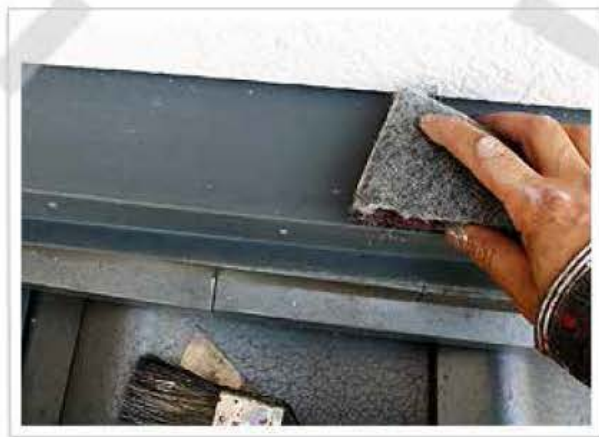
トタン部分のサビや汚れを落とす、目荒らしという作業を行いました。目荒しは、サビ・汚れを落とすと共に、トタンに細かい傷を付けるためにも行っております。

こうしておきますと、古い塗料・トタンと新しい塗料との密着度がアップします。はがれにくい塗装にするために、とても重要な作業です。

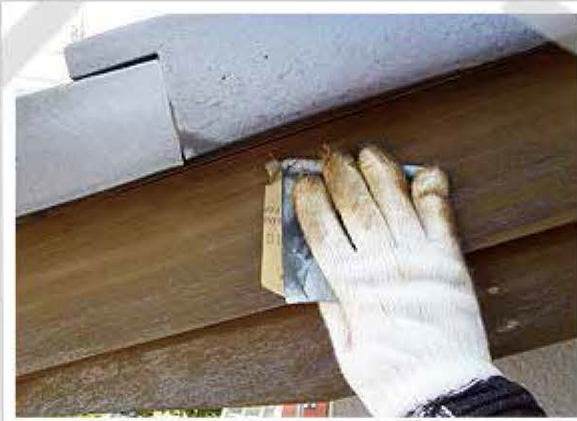
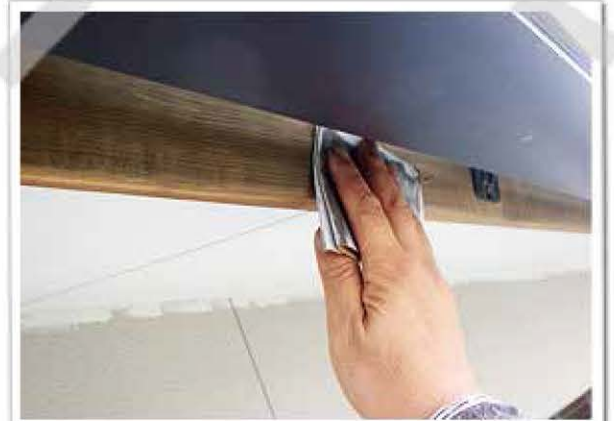
木の破風や軒先を、サンドペーパーを当てて目荒らしをしました。  
木の目荒らしは、表面に付いている汚れやカビを落とすと共に、木の表面をなめらかにするためにも行います。仕上がりが美しくなるのと、塗料の密着度もアップします。

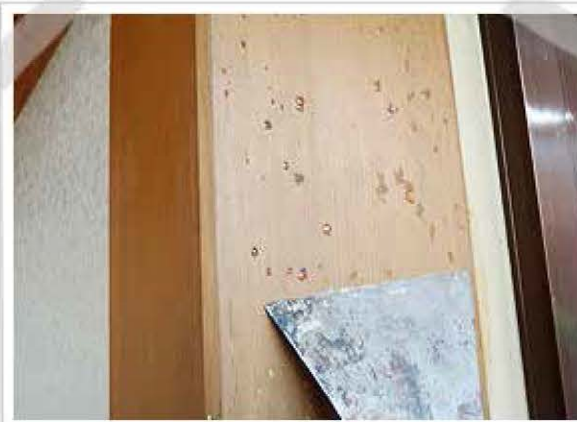
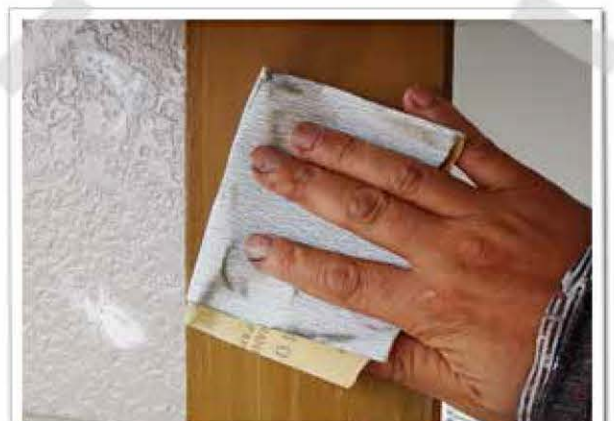
木の柱に浮き出てきたヤニを、皮すきというヘラで削り取りました。もちろん柱を傷めないように、細心の注意を払っております。

その後、破風と同様にサンドペーパーを当てて目荒らしを行いました。

表面に付いている汚れやカビを落とし、表面を滑らかにしました。

サンドペーパーを当てると出て来る木の粉が隙間に入って、より滑らかになります。

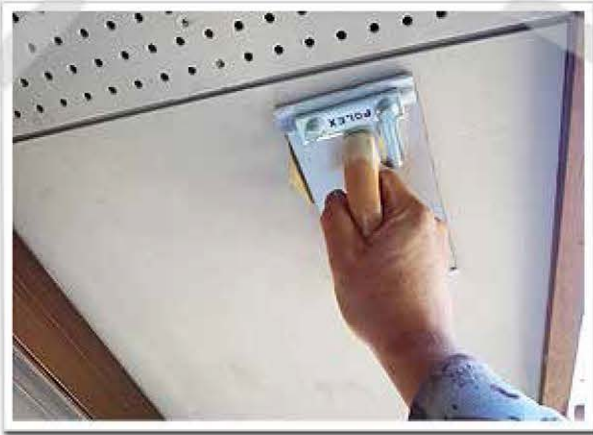
天井と軒裏のボードも、目荒らしをしました。

汚れを落とすとともに、古い塗料の表面を削り落しました。

細かい傷が無数に付きますので、新しい塗料の密着度もアップします。

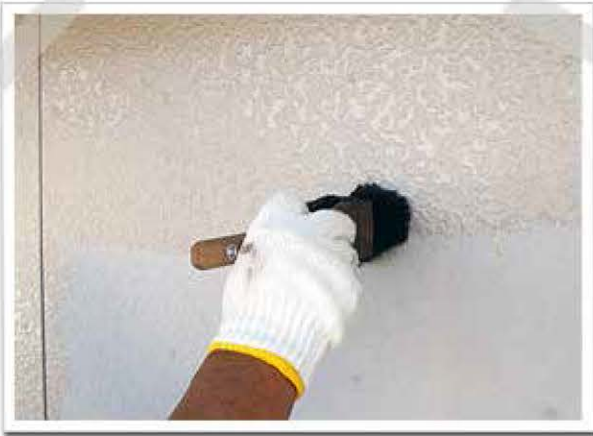
一番損傷していた外壁の西面にシーラーという塗料を塗装しました。

これは主にサイディングを補強する目的で塗装しております。

使用した塗料は、日本ペイントのファイン浸透シーラーです。

窯業系サイディングに良く浸透して、内部から補強する「くさび効果」があります。耐水性にも優れていますので、窯業系サイディングに相性抜群のシーラーです。

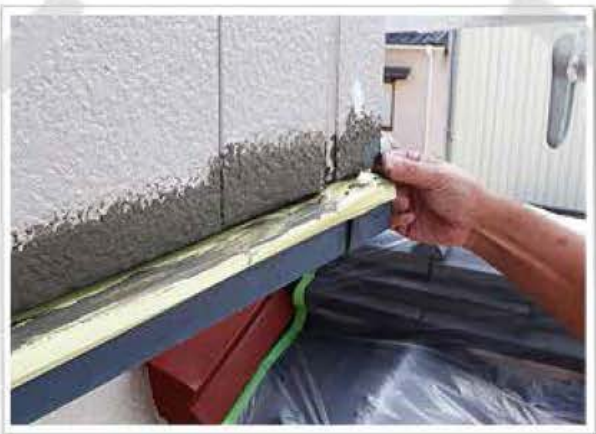
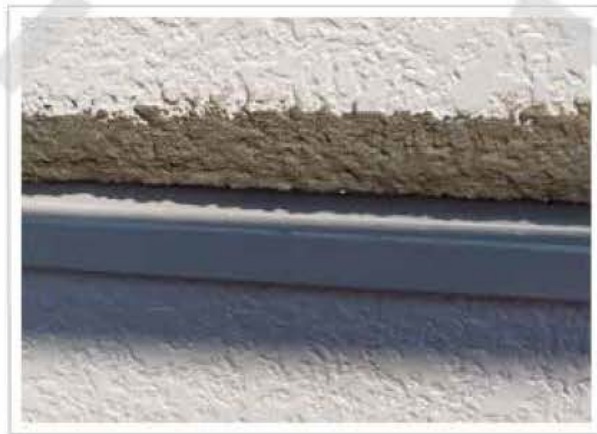
フィラーは、ミラクファンドKC-3000（エスケー化研）を使用しました。これは、セメントと特殊アクリルカチオン系樹脂エマルジョンというものが混合されたものです。

特徴は、下地に強固に密着し、耐ひび割れ性・耐衝撃性・防水性に優れています。乾燥後は、表面が硬くなります。また、5mm程度の厚塗りができます。

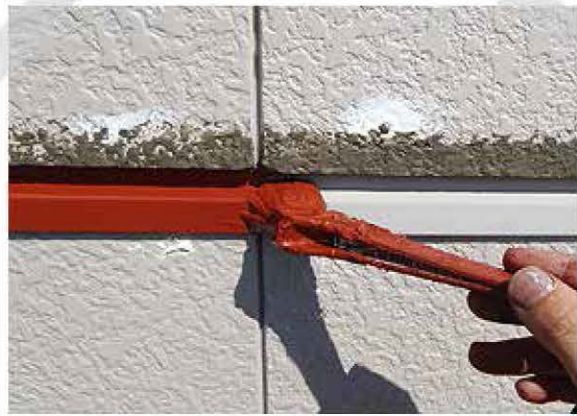
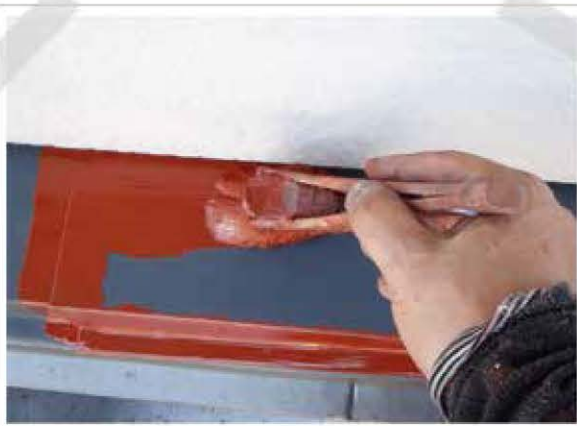
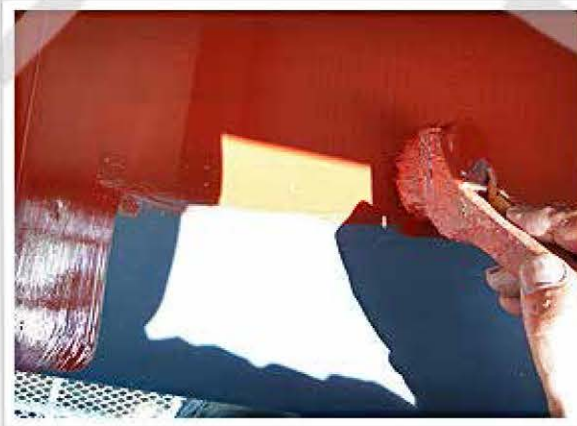
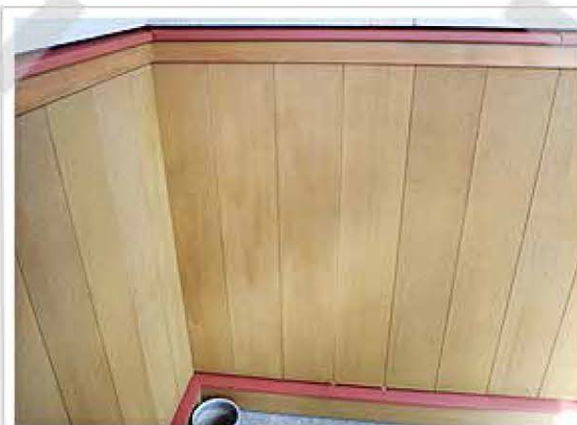
## 下塗り ～ トタン部分のサビ止め塗装

トタン部分の下塗り（下地塗装）は、サビ止め塗装となります。

使用した塗料は、弱溶剤形２液エポキシ系サビ止め塗料ハイポンファインプライマーII（日本ペイント）です。

サビを強力に防いでくれ、なおかつ環境や身体にもやさしい塗料です。

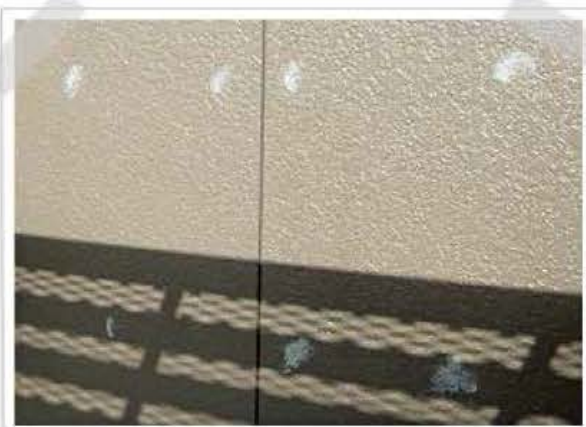
外壁西面のサイディングを留めている釘の頭部分は、少し欠けたり、隙間が出来たりしていました。

その欠けた部分に、コーキングという固まるとゴム状になる防水材を注入しました。写真の白い点々がそうです。

材質はノンブリータイプの変成シリコンです。このコーキングは、上から塗装もできますし、塗装を汚さないタイプです。

通常の変成シリコンのコーキングは、年月と共に油分が浮いてきて、塗装が黒ずんだ感じになりますが、これはそうならないタイプです。釘頭の防水処理をしておきますと、雨水を防いでくれますし、仕上がりもきれいになります。

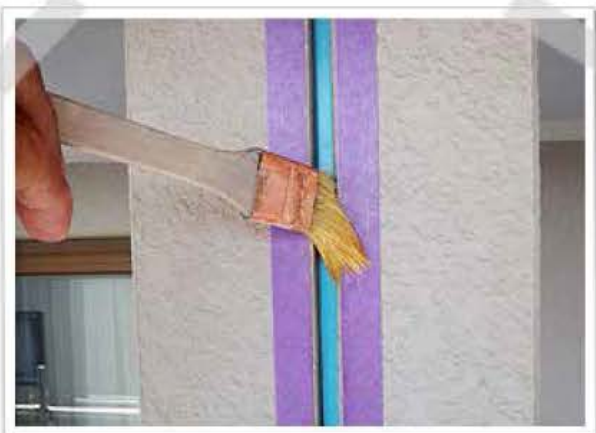
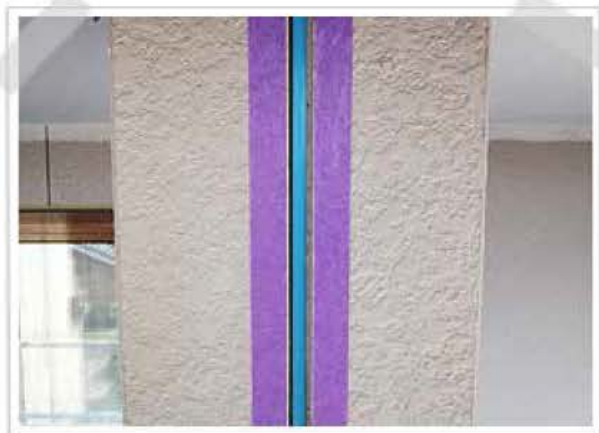
外壁サイディングの目地は、コーキングという固まるとゴム状になる防水材を、すべて打ち替えました。まずは、古いコーキングを取り除き、コーキングの密着度がアップするプライマーという物を塗ってからコーキングを充填します。

外壁サイディングの目地は、防水と共に外壁の動きを吸収するジョイント機能も担っています。そのため、2面接着という方法で行っております。これは、壁の両端のみ接着して、奥には接着しないという方法です。

コーキングを奥まで注入すると、丈夫になりすぎて振動などで外壁が動く時に、コーキングが付いてこれず、切れてしまいます。

奥に入りすぎないように、ボンドブレイカーやバックアップ材といわれる物を、コーキング前に入れております。奥に見えるブルーの物がそうです。

材質はノンブリータイプの変成シリコンです。このコーキングは、上から塗装もできますし、塗装を汚さないタイプです。

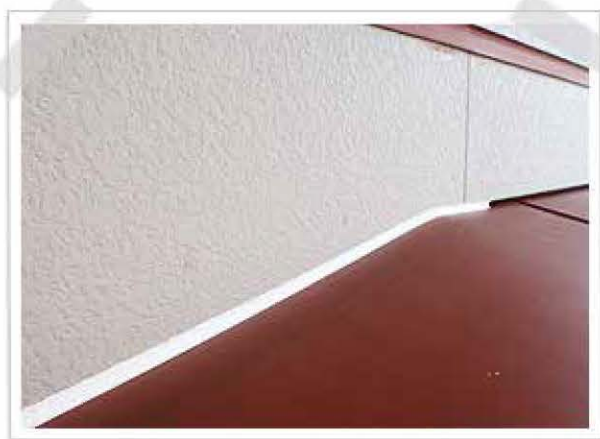
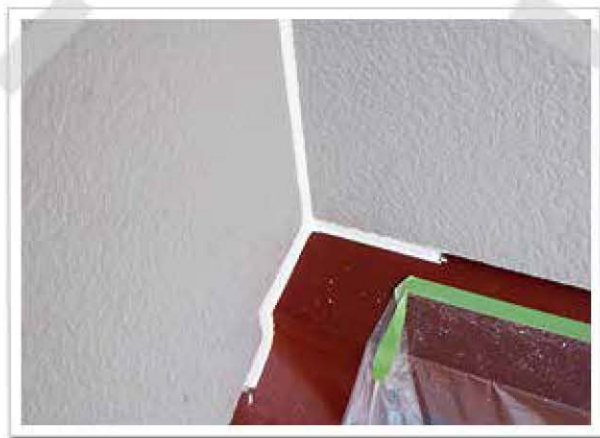
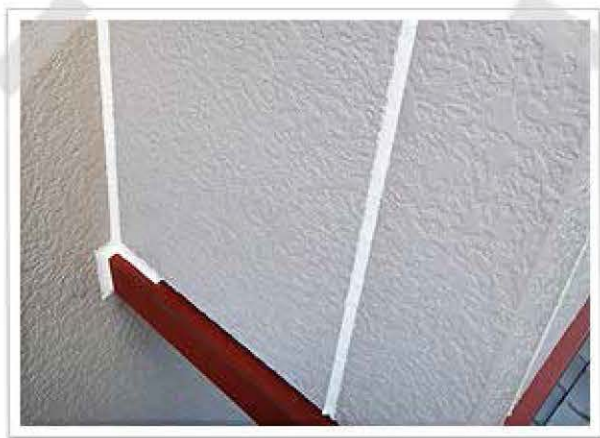
外壁サイディングの目地は、隙間なくコーキングを充填しなければいけません。

外壁と水切りの間にも隙間はありますが、この隙間はコーキングで全部ふさいではいけない事になっています。

これは、中に吹き込んだ雨水の排水や、空気の流れを確保して湿気を抜くなどの役割をになっている隙間だからです。

写真のように、水がたまりそうな所や、逆流しそうな所のみコーキングをして、他の所はコーキングをしておりません。

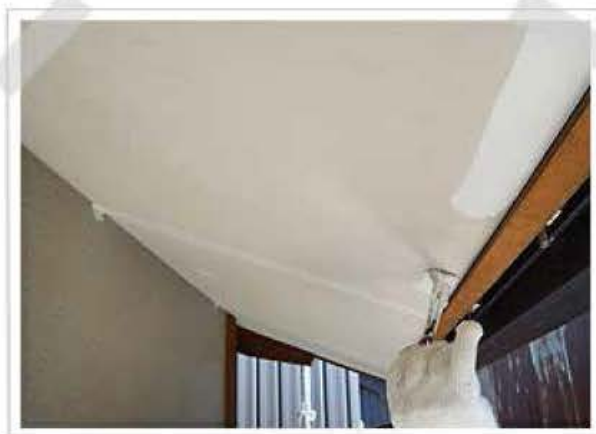
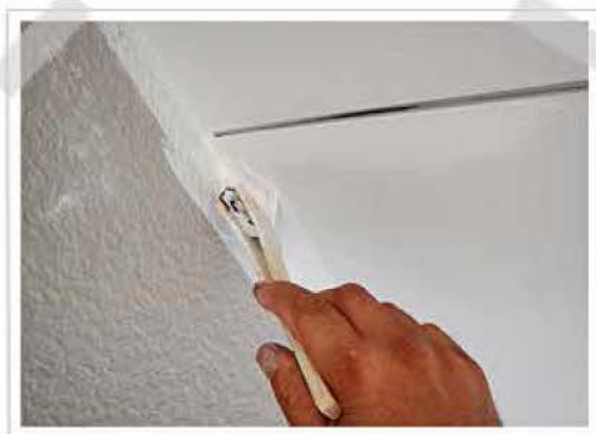
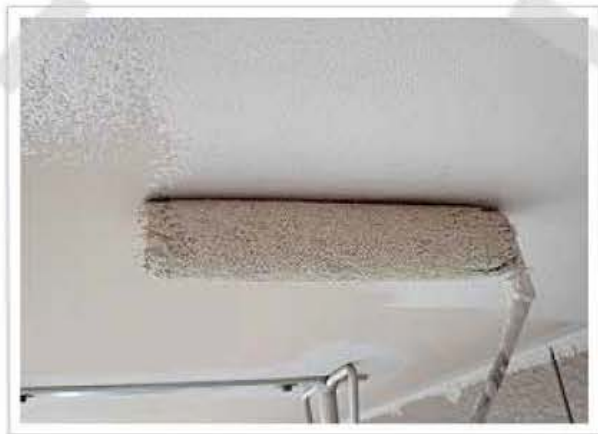
ベランダの天井と軒裏は、下地塗装（下塗り）の必要がありませんので、中塗りと上塗りの2回塗りで仕上げました。

刷毛とローラーで、塗り残しがないように塗装しております。

塗装した塗料は、シリコン系樹脂にセラミック成分が入っている水性セラミシリコン（エスケー化研）という塗料です。

環境にもやさしく、耐久性や耐候性も高いのが特徴です。艶消しタイプを塗装しました。

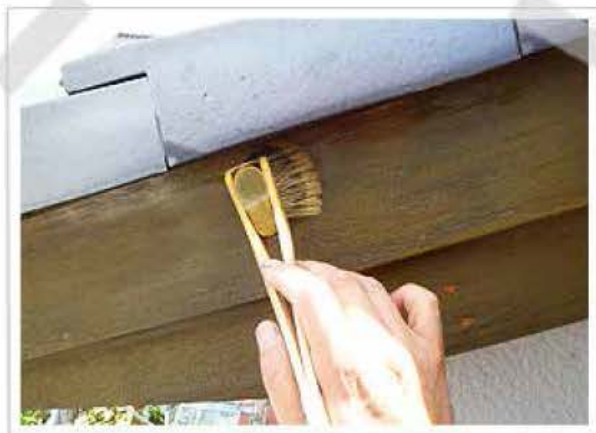
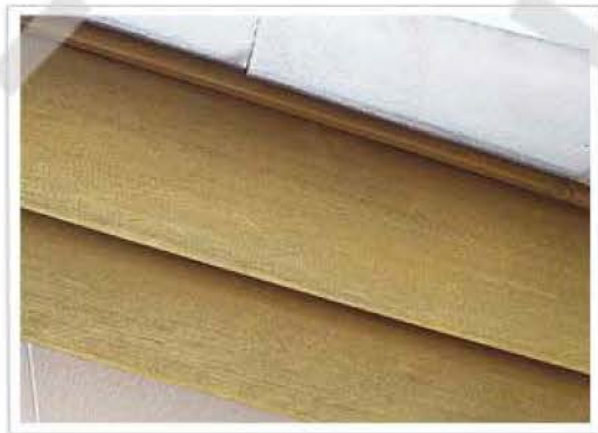
木の部分は、破風・腰板・柱・土台など。

今回は、木材保護塗料 キシラデコールを塗装しました。木の表面に膜を作らず、内部に浸透するタイプなので、木が伸縮しても塗装が割れる心配がありません。

傷・雨水・湿気・カビからも守ってくれます。また、防腐機能も付いています。

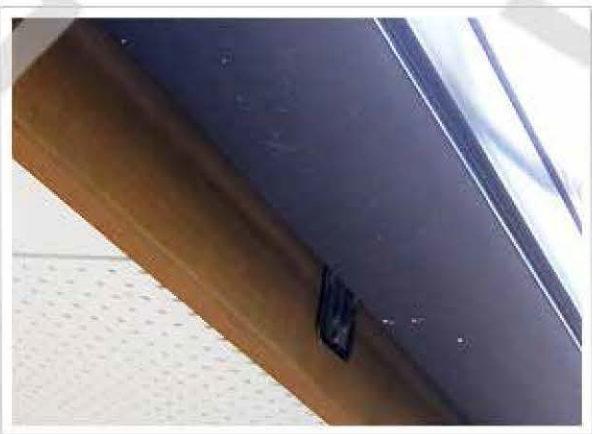
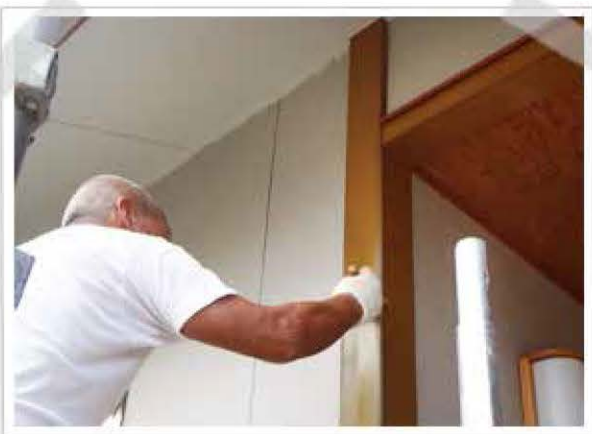
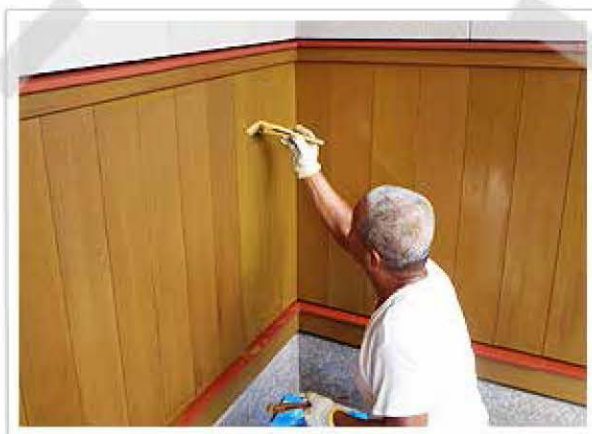
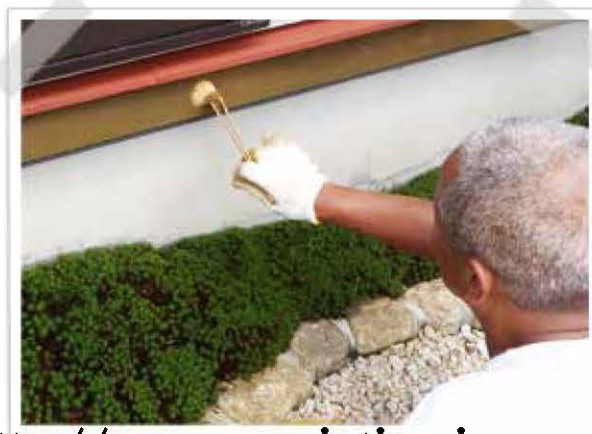
木の風合いを損なわず、木を守ってくれるのが木材保護塗料の特徴です。

刷毛で、木の繊維の奥まで塗り込むように塗装しております。

木の塗装は、すべて2回塗りで仕上げました。

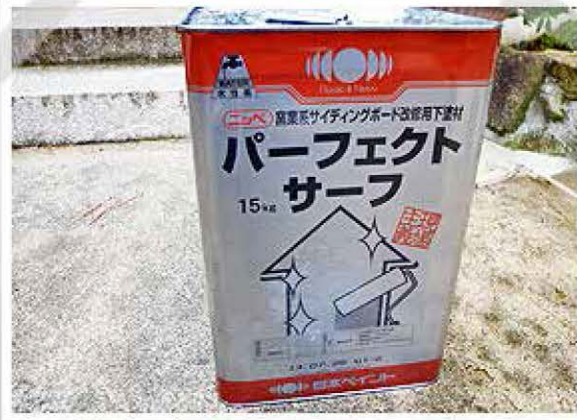
## 下塗り ～ 外壁の下地塗装

今回塗装した下地塗料は、パーフェクトサーフ（日本ペイント）という塗料です。

下塗りで使う下地塗料の役割は、主に古い塗装と新しい塗料をつなぎ合わせる、接着剤のような役割を果たします。

この塗料は、窯業系（セメント系）サイディングのために作られています。カビや藻を防ぐ機能や、サイディングの表面や浅い場所などにヒビが入っても、塗装の膜を破らない機能（ヘアーラックに追従性がある）なども付いています。

刷毛とローラーで、塗り残しのないように塗装しました。乾燥を待って中塗り・上塗り（仕上げ塗装）に入っていきます。

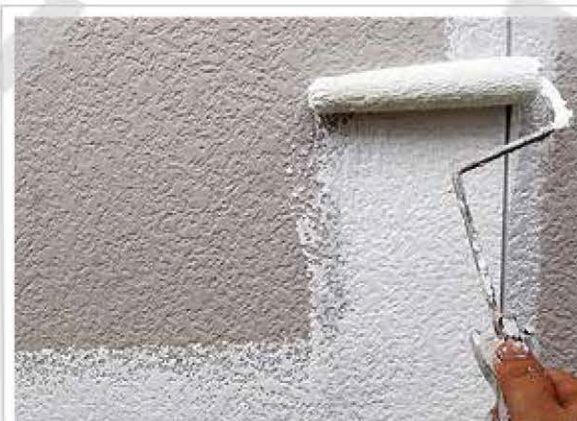
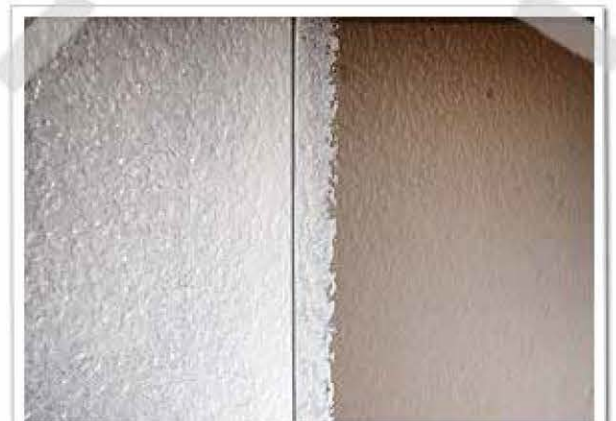
密着性が高く、特許出願中の高性能タイプです。

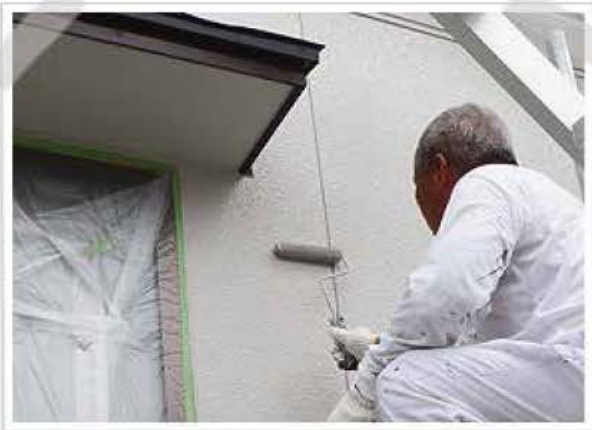
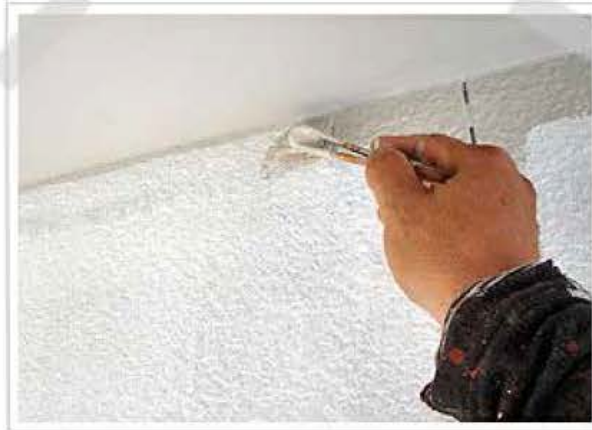
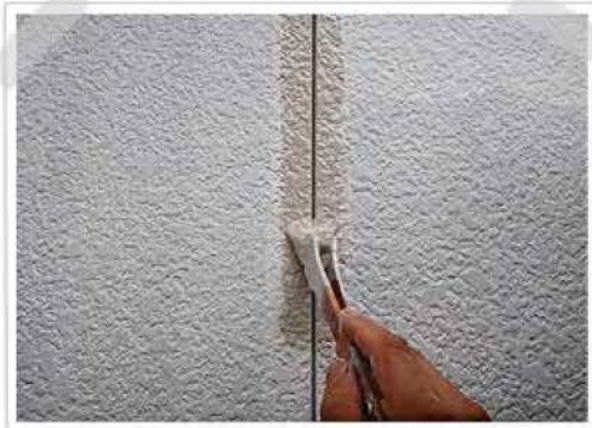
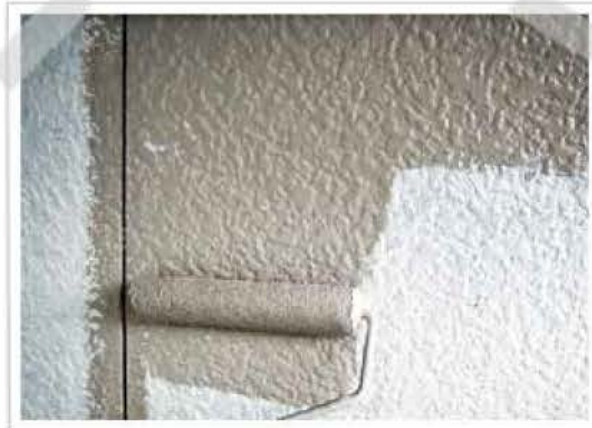
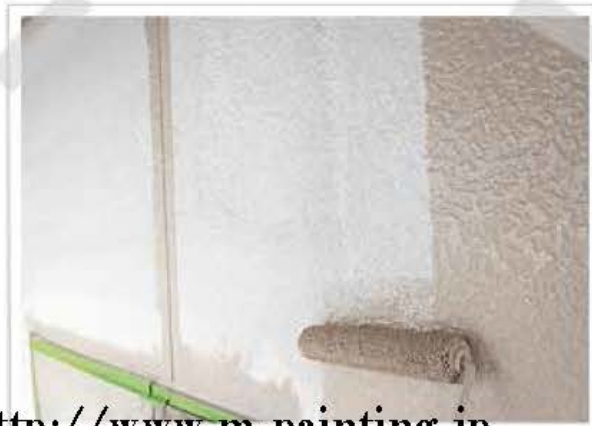
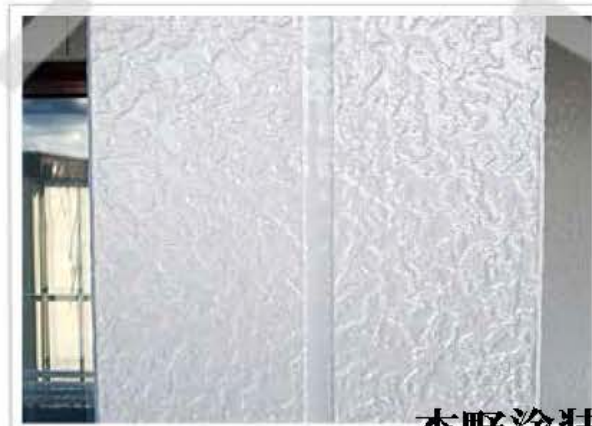
## 外壁の中塗り・上塗り ～ 仕上げ塗装

外壁は仕上げ塗装を、中塗り・上塗りの2回塗りで仕上げました。下塗りとあわせて3回塗りとなります。西面は4回塗りです。

仕上げ塗料は、弱溶剤 2液型アクリルシリコン樹脂塗料 ファインシリコンフレッシュ（日本ペイント）という塗料を塗装しました。

刷毛とローラーで、窪みなども塗り残しがないように、角度を変えて確認しながら塗装しました。

↓下のローラー塗りの写真は、上塗り（2回目の仕上げ塗装）をしている時のものです。

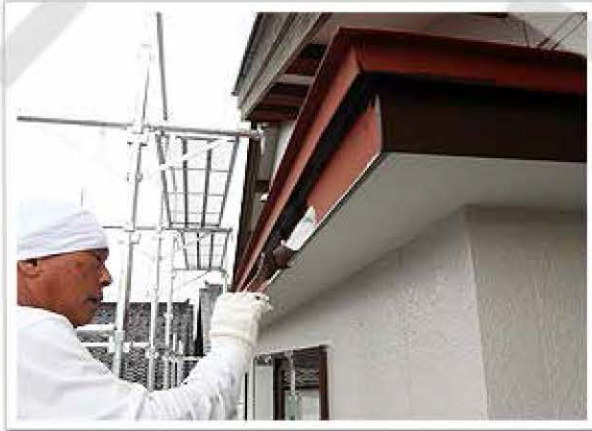
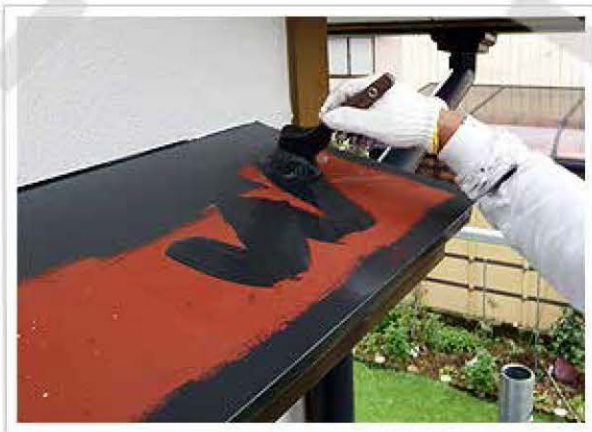
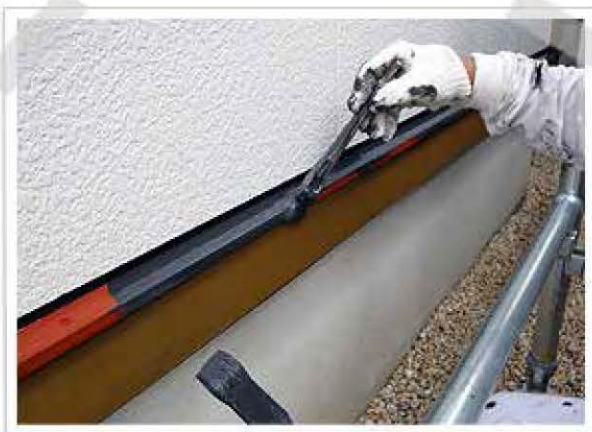
## トタン部分の仕上げ塗装

庇や水切りは、雨水に常にさらされる部分です。その上、北陸は雪が降りますので、外壁に比べて過酷な環境下にあります。

ということで、仕上げ塗料は、屋根仕上げ塗料 弱溶剤2液型フッ素樹脂塗料 ヤネフレッシュFという塗料を塗装しました。屋根用の塗料なので、酸性雨や熱・紫外線に対して強いという特徴もあります。刷毛塗りで仕上げました。

この塗料の耐久性は、環境にもよりますが、10年以上の持ちが期待できる塗料です。次回の塗り替え時期が、外壁と同じになるように塗装しました。

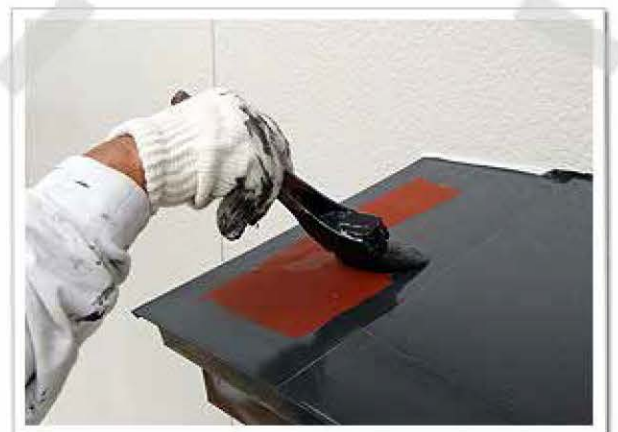
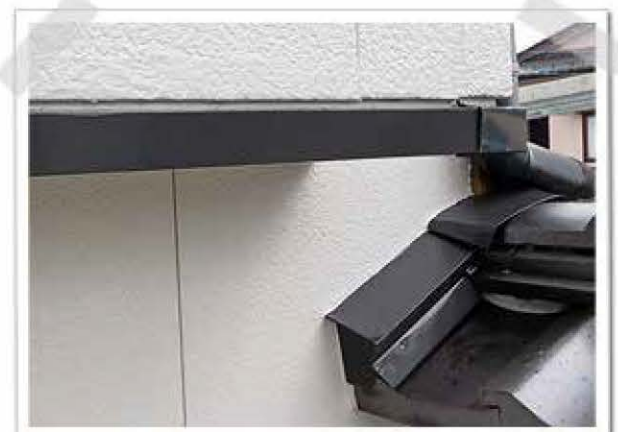
庇や水切りの塗装は、ワンランク上の耐久性がある塗料を塗っておくと、次回の塗り替え時期を外壁とあわせることが出来ます。

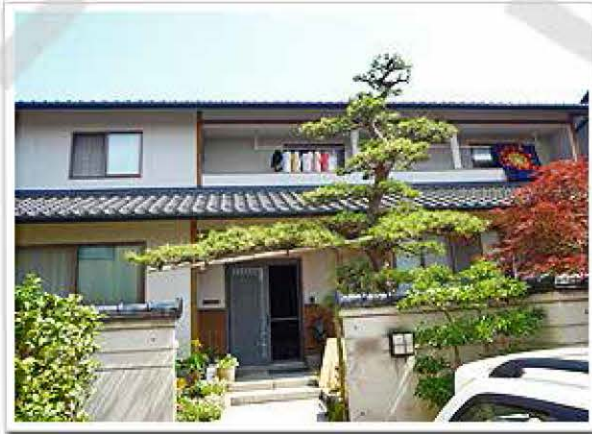
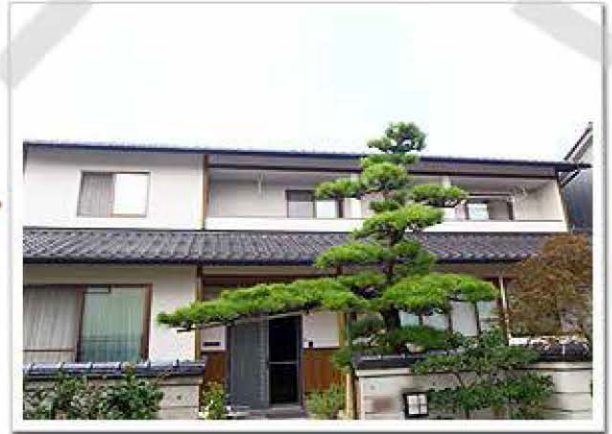
【外観 北面】

塗装前

塗装後

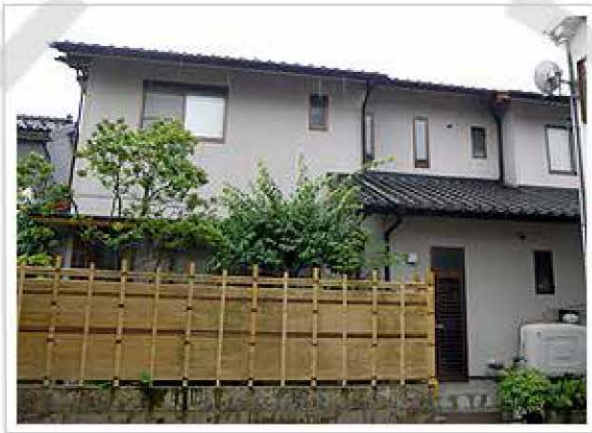
【外壁 南面】

塗装前
